OPINIA Nr: ZST-3/2019

Zadanie: Określenie wartości rynkowej pojazdu

Marka: JELCZ

Model pojazdu: 325 15.4t

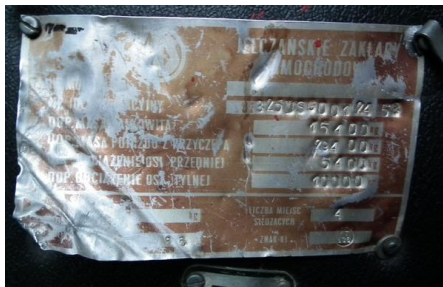
DSCF3985 Tabliczka znamionowa

DSCF3985 Numer na tabliczce 16 znaków pominięty znak "0" na poz. 7.

Samochód posiada oryginalną tabliczkę znamionową. Numer identyfikacyjny na tabliczce składa się z 16 znaków w tym trzy znaki „SUJ” drukowane i 14 znaków (325DSG0012453) wybijanych numeratorem w sposób „byłe jaki” (fotografia w dokumentacji). Numer identyfikacyjny powinien posiadać 17 znaków.

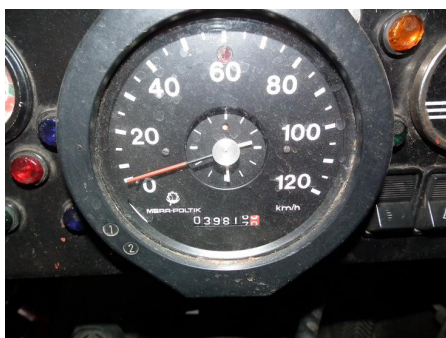
DSCF3931 Przebieg 39.817 km
